Urządzenia MAZi – autoryzacja kamer

Zmiana sposobu autoryzacji kamer w rejestratorach MAZi.

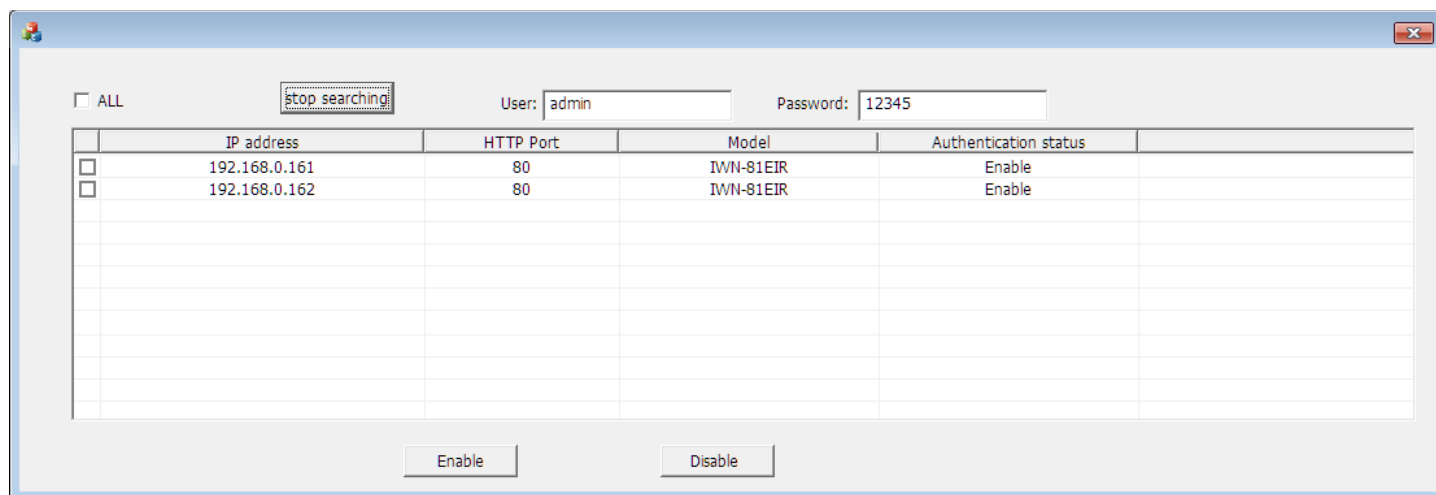
Klikamy w Start search, program wyszuka kamery serii N w których jest możliwe włączenie / wyłączenie *Authentication*. Zaznaczamy kamery w których chcemy zmienić parametr.

Klikając w przyciski *Enable* lub *Disable* włączamy lub wyłączamy *Authentication*. W kolumnie Authentication status po chwili zobaczymy czy dodatkowa autoryzacja została włączona / wyłączona.

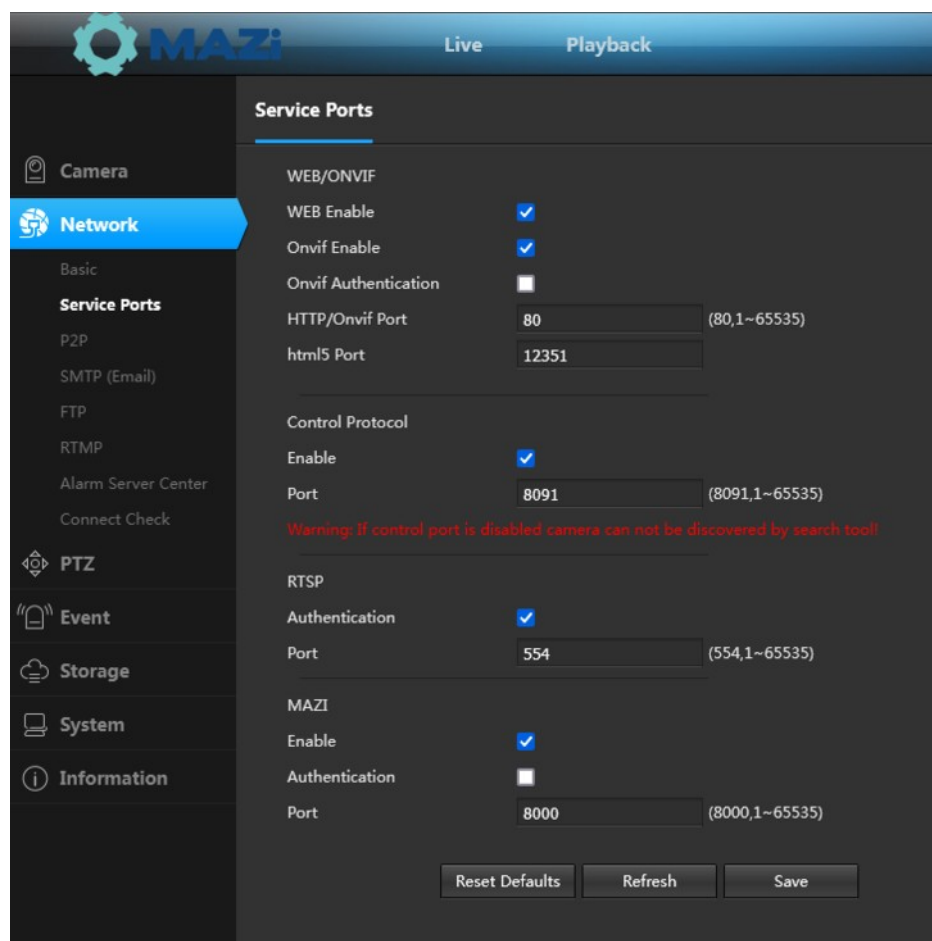
Wybór metody autoryzacji

W celu zmiany autoryzacji na nową należy zalogować się do kamery przez przeglądarkę i w zakładce *Configuration* → *Network* → *Service Ports* w polu MAZi zaznaczyć/odznaczyć (zależnie od potrzeby) pole *Authentication* i zatwierdzić modyfikację klikając *Save*.

Jeśli włączenie lub wyłączenie *Authentication* nie zadziała to należy zaktualizować firmware zgodnie z opisem powyżej.
